## Ein neuer „Fall“ für die Wissenschaft – Die umgestürzte Gebäudefassade von Hechingen-Stein

Ende 2010 entdeckte Gerd Schollian, Vorsitzender des Fördervereins in Hechingen-Stein, nahe der dortigen römischen Villa ein bis dahin unbekanntes Gebäude. Spektakulär ist vor allem dessen im Verband umge-

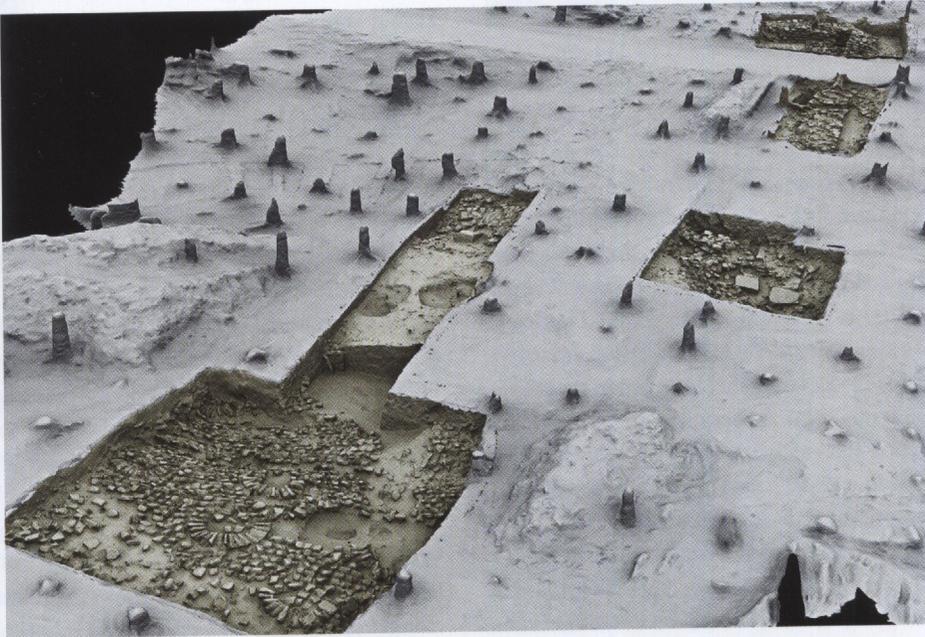
115 ◀ Hechingen-Stein. Virtuelle Ansicht der Grabungsschnitte (von S). Erstellt aus den Daten des zur Dokumentation eingesetzten 3D-Laserscanners. Die Bäume wurden lediglich im Rechner abgesägt!

Die Überreste des Gebäudes wurden im Wald anlässlich von winterlichen Fällarbeiten entdeckt, bei denen das Gelände mit schweren Maschinen befahren werden sollte. Bereits die vorsorglich lokalisierten und oberflächlich freigelegten Reste deuteten darauf hin, dass hier ein außergewöhnlicher Befund im Boden ruhen könnte. Das Landesamt für Denkmalpflege führte deshalb im Sommer eine begrenzte Sondagegrabung durch. Dabei stellte sich heraus, dass eine nicht nur für die Geschichte der Anlage wichtige Neuentdeckung gelungen war: Ein Bau mit einer im Verband umgefallenen, nun um 90 Grad gedreht unter der Oberfläche liegenden Wand mitsamt Fenstern und weiteren architektonischen Gliederungen

(Abb. 114; 115)! Ein ähnlicher Fall in Oberndorf-Bochingen (Kreis Rottweil) hatte vor ca. 20 Jahren international für Aufsehen gesorgt.

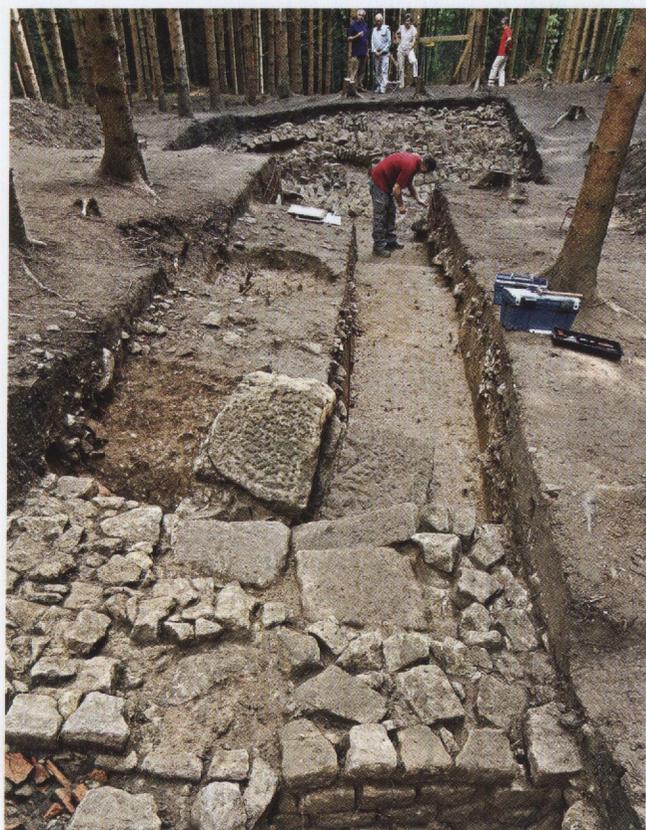
116  $\triangle$  Hechingen-Stein. Sondageschnitt an der Gebäudesüdseite. Im Hintergrund die freigelegten Teile der umgestürzten Wand.

Das Gebäude M ruht auf mächtigen Fundamenten. Die Nordseite ist 0,90 m breit, das Fundament der östlichen Schmalseite misst ca. 1,30 m. An der Südseite wird eine Stärke

von 1,60m erreicht. Vorspringende Stützpfeiler aus großen Steinblöcken erhöhen deren Stabilität. Diese Maßnahmen resultieren einerseits aus der Position am Hang – das Gefälle im Bereich des Gebäudes beträgt allein ca. 3 m –, anderseits deuten sie aber auch auf eine beträchtliche Höhe des Gebäudes (Abb. 116).

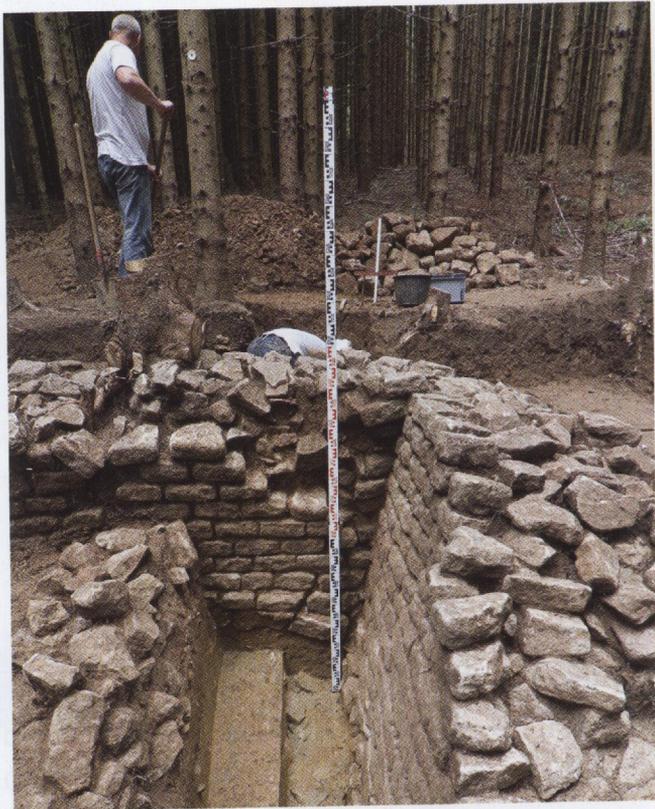
117  $\triangle$  Hechingen-Stein. Nordostecke von Bau M. Die Ostseite ist 13 Grad nach außen geneigt, der Verband mit der Nordseite reißt auf.

Dafür ist die Nordostecke des Gebäudes bis in eine Höhe von ca. 1,40 m erhalten (Abb. 117). Das Mauerwerk besteht aus normierten Handquadern, die sehr sorgfältig in gleich hohen Reihen angeordnet sind. Das Material ist Stubensandstein. Die Außenseite zeigt Reste von Fugenstrich, war also nicht flächig verputzt. Die bogenförmigen Fassadengliederungen konnten demnach unmittelbar wirken.

In unserem Fall fällt die starke Verwerfung des angetroffenen Baubefundes sowohl in vertikaler wie horizontaler Richtung auf. Keine Mauer verläuft geradlinig, Fundamentabschnitte sind nach unten weggesackt, das Aufgehende steht schief (Abb. 117). Diese Schäden sind erst nach dem Bau des Gebäudes entstanden. Auch die umgestürzte Fassade zeigt wellenförmige Höhenunterschiede von bis zu 0,70 m. Grund dafür ist ein offensichtlich instabiler Untergrund, nämlich der noch heutzutage bei Bauherren gefürchtete Knollenmergel. Für eine abschließende Bewertung der Schäden bedarf es jedoch noch weiterer Untersuchungen, zumal umgestürzte Mauerpartien auch an mehreren anderen Stellen der Villa beobachtet werden konnten.
