Untersuchungen im Außenbereich der Villa von Hechingen-Stein

Bau M, das Gebäude mit der umgestürzten Gebäudefassade

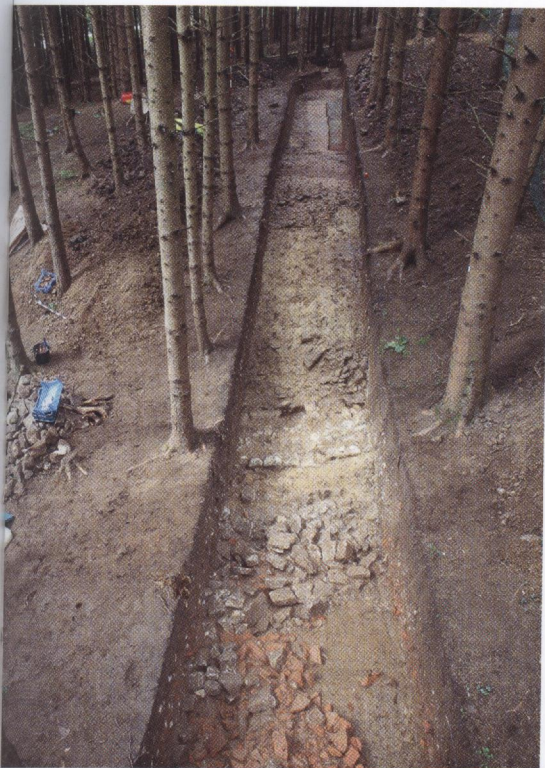
150 ↙ Hechingen-Stein. Vorne im Sondageschnitt sind Gebäuderümmern und das Fundament der Westmauer zu erkennen. Dahinter folgt ein mögliches Wegepflaster.

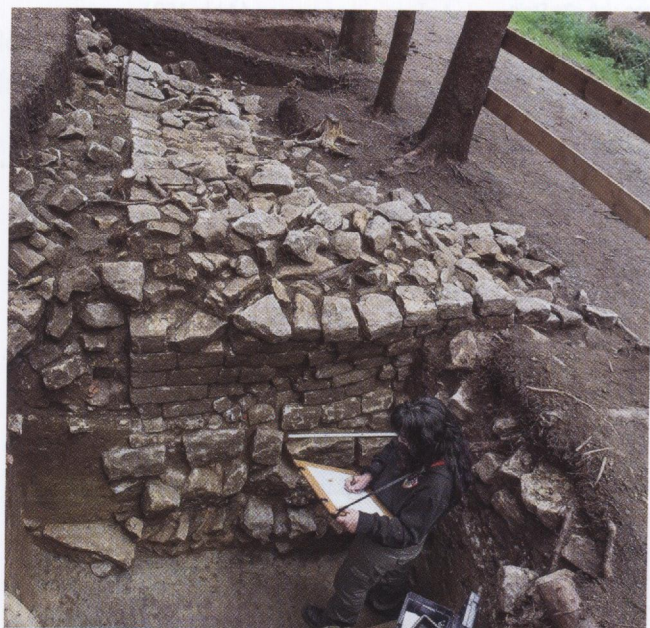
151 ▼ Hechingen-Stein. Die Nordwestecke von Bau M steckt wohl erhalten in einem Schuttwall aus Mauertrümmern.

von Ruinschutt im Schnitt durch die Westseite. Dies steht im Gegensatz zu den Beobachtungen bei den übrigen Gebäudeteilen, u. a. bei der Gebäudecke im Norden (Abb. 151). Dort wurden bis zu sechs Lagen des aufgehenden Mauerwerks angetroffen, eingebettet in einen Schuttwall der zusammengefallenen Mauer. Möglicherweise sind die entsprechenden Steinmassen weiter im Süden neuzeitlicher Steingewinnung zum Opfer gefallen. Alternativ könnte man vermuten, dass an dieser Stelle deswegen kaum Schutt angefallen ist, weil aufgrund eines Eingangs hier von vorne herein weniger aufgehendes Mauerwerk vorhanden war. Auch die Ostseite wies einen mittigen Zugang auf. Eine Klärung war wegen des beschränkten Einblicks nicht möglich.

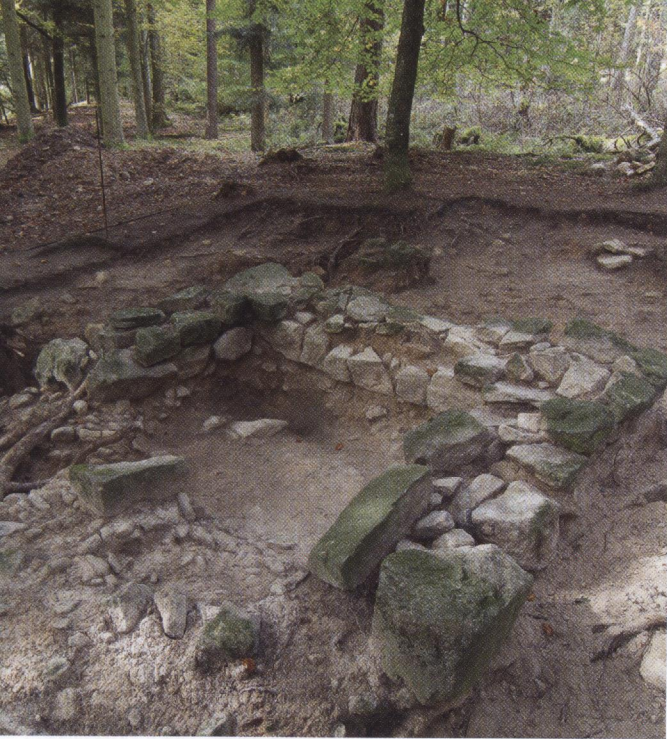
152 △ Hechingen-Stein. Römisches Mauerrechteck im Nonnenwald. Im Unterholz im Bildhintergrund verbergen sich alte Steinbruchspuren. Links oben ist gerade eben noch der Steilabfall ins Tal der Starzel zu erkennen.

freigelegt worden ist. Dieser Befund musste nun aus denkmalpflegerischen Gründen wieder mit Erde überdeckt werden. Zuvor hat das Landesamt für Denkmalpflege eine kleine Nachgrabung vorgenommen und die Anlage eingemessen (Abb. 152).

Das Mauergeviert war ca. 2,40 m auf 2,20 m groß. Seine 0,50 m breiten Fundamente bestanden aus quaderförmigen Blöcken des örtlich anstehenden Stubensandsteins. Sie ruhten ohne Rollierung auf dem verwitterten Fels. Darauf saß stellenweise noch eine Lage des Aufgehenden. Das Fußbodenniveau war nicht (mehr) erhalten. Aus dem Schutt geborgene römische Dachziegel sichern die Zeitstellung. Maße und Details der Formgebung entsprechen den Exemplaren, die bei den aktuellen Maßnahmen im ummauerten Villenareal gefunden werden.
