Ausgrabungen in der römischen Gutsanlage von Hechingen-Stein

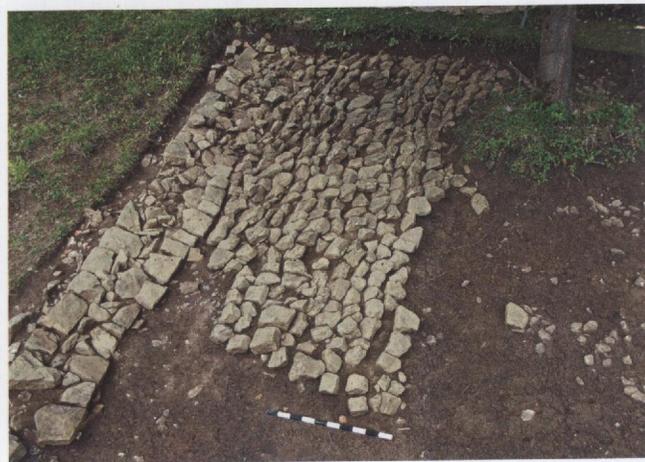
152 ▽ Hechingen-Stein. Blick auf einen Teil der umgestürzten nördlichen Hofmauer.

bereiche der nördlichen Umfassungsmauer (Abb.152). Da hier auch das Fundament schräg steht, sind hangabwärts gerichtete Bodenbewegungen die Ursache für den Sturz. Ein Abschnitt befindet sich im Anschluss an den bereits untersuchten und rekonstruierten nordwestlichen Eckturm. Der zweite liegt etwa 40 m weiter östlich. Das westliche Teilstück wurde nach der ordnungsgemäßen Dokumentation wieder zugedeckt, das andere wurde im Originalbefund offen liegen gelassen, um den Museumsbesuchern einen solchen Befund anschaulich zeigen zu können. Beide Mauerabschnitte sind auf einer Länge von rund 5 m untersucht worden.

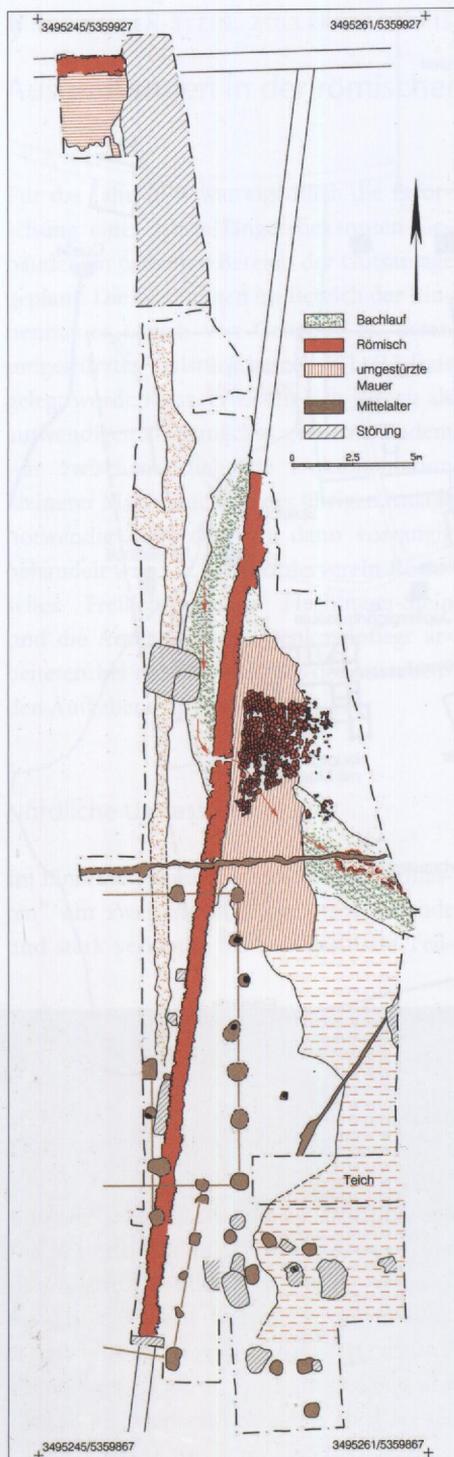
154 **Hechingen-Stein.** Vereinfachte Übersicht der archäologischen Befunde in den Grabungsflächen entlang der Binnenmauer.

Schulklassen anlegen, wo diese zu möglichst authentischen Bedingungen unter Anleitung einen Einblick in archäologische Arbeitsweisen bekommen sollen. Auch hier war eine vorherige archäologische Untersuchung unabdingbar. Zusammen ergibt dies einen ca. 50m langen Geländestreifen, der in den letzten Jahren untersucht worden ist (Abb. 154).

Im südlichen Grabungsabschnitt kamen viele Pfostengruben zutage (Abb. 154). Entsprechende Befunde waren bereits aus den früheren Grabungen im westlich anschließenden Bereich bekannt. Zwar lassen sich diverse Baufluchten erkennen, um Hausgrundrisse vollständig erfassen zu können, wäre jedoch die Öffnung weiterer Flächen notwendig. Die Pfostengruben gehören zumindest überwiegend in die nachrömische Zeit. Sicher nachweisbar ist das allerdings nur bei den Befunden, die in römische Mauerfundamente eingreifen. Dies setzt voraus, dass die aufgehenden Mauern zum Zeitpunkt der Holzbauten bereits weitgehend verschwunden waren. Besonders eindrücklich wird das durch ein Zaungräbchen illustriert, das durch das umgefallene Teilstück der Binnenmauer getrieben wurde. Ein mutmaßlicher Entwässerungsgraben zielt über den früheren Teich auf den offenbar weiterhin relevanten Bachlauf. Das Zaungräbchen markiert nach gegenwärtigem Kenntnisstand die Nordgrenze der Pfostenbauten. Vermutlich gehören diese ins Frühmittelalter, wie einige Funde nahelegen. Eine teilweise frühere Datierung ist aber nicht auszuschließen. Dieser für die gesamte Geschichte des Villengeländes wichtigen Frage soll in Zukunft verstärkt nachgegangen werden. Ganz im Norden des Grabungsareals fanden sich über den römerzeitlichen Schichten massive Auffüllungen ortsfremden Erdmaterials, überdeckt wiederum von antiken (?) Mauersteinen. Dies passt gut zu dem im Ortsarchiv gefundenen Hinweis, dass in diesem Gewann kurz nach 1900 eine wohl römerzeitliche Mauer zum Abbruch verkauft wurde. Tatsächlich zeigte sich, dass die nördliche Hofmauer in diesem Teilstück nicht mehr vorhanden ist.

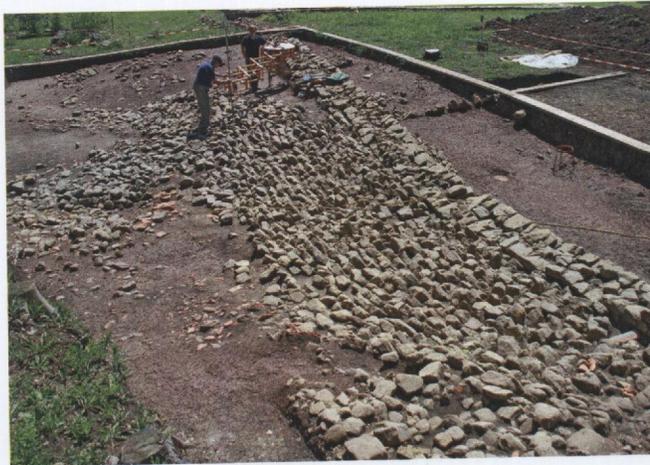
155 ◀ *Hechingen-Stein. Die teilweise im Verband umgestürzte Binnenmauer. Darüber zieht von rechts der spätere Zaungraben. Links hinten die Ränder des antiken Teiches. Der Schlauch markiert ungefähr den Verlauf der tiefer liegenden Wassergrinne.*

Die in Nord-Süd-Richtung verlaufende Binnenmauer, die zusammen mit Bau H errichtet worden ist und ein inneres Hofareal abgrenzt, zieht über die Rinne hinweg (Abb. 155). Das Wasser hat aber weiterhin seinen früheren Weg genommen, weswegen in das Mauerfundament ein schmaler Durchlass integriert wurde. Seine Unterkante liegt etwas höher, denn das Wasser sickerte nun in den obersten Schichten der Rinne nach unten. Den weiteren Verlauf östlich der Mauer hat man mit Steinen teilweise kanalartig eingefasst. Südlich des Kanals gab es einen flachen Teich, der vermutlich von überfließendem Wasser gespeist wurde. Seine unregelmäßige Uferzone wurde großflächig mit Steinen befestigt. Sie sind durch das ständig über sie hinweg strömende Wasser abgerundet. Im Laufe der Zeit ist der Teich unter Bildung feintoniger Sedimente verlandet. Im Zuge der Rekonstruktionsarbeiten wurde an gleicher Stelle wiederum ein kleiner Tümpel angelegt, der die römischen Verhältnisse veranschaulichen soll. Auch die neue Wasserführung folgt nun dem antiken Vorbild.
