Abschlussuntersuchung im Gebäude M der römischen Gutsanlage von Hechingen-Stein

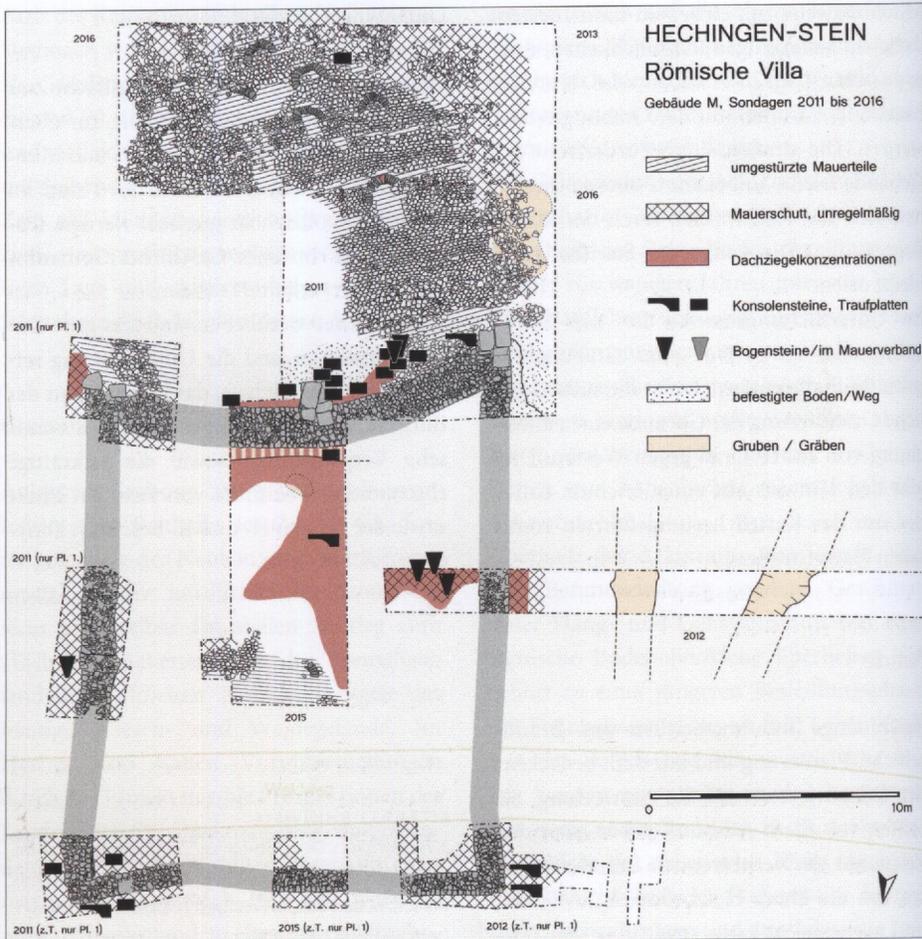
139 ▶ Hechingen-Stein. Aktueller Befundplan zu den Untersuchungen in Gebäude M.

auffallende tiefliegende Position am Hang bereits auf antike Verhältnisse zurückgeht. Im Gelände zwischen der Gebäudeecke und dem Fensteransatz war nach den früheren Ergebnissen nur mit einer mäßigen Befunderhaltung zu rechnen. Tatsächlich kam jedoch alles anders (Abb. 139).

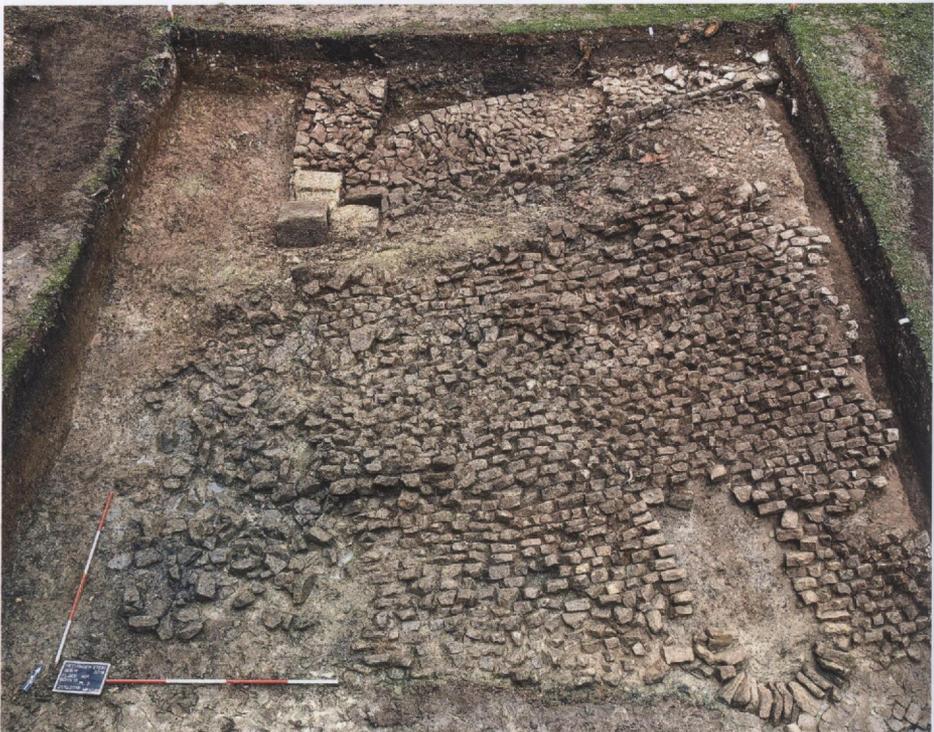
140 ▶ Hechingen-Stein. Die auf dem antiken Boden liegenden Steinreihen der äußeren Mauerschale, rechts vorne das Fenster. Der bereits früher untersuchte unten anschließende Giebelteil ist nicht sichtbar.

erst kurz vor dem Giebel. Umso unerwarteter war das Bild, dass sich uns in der Erweiterung des alten Schnittes nach Westen bot: Hier war plötzlich die ganze Mauer vom Gebäudefuß bis zum Giebel erhalten (Abb. 140)! Die Ursache liegt in den enormen Bewegungen des Untergrundes. Dieser hatte sich hangabwärts geschoben, wobei es wie bei einem Teppich zu regelrechten Faltenbildungen mit Einsenkungen und Rippenbildungen gekommen ist. In den Mulden war die Erhaltung optimal, während über den Faltenrücken die neuzeitliche Nutzung die aufliegenden Mauerteile z. T. beseitigt hatte. Das betraf auch die von uns zunächst untersuchte Gebäudemitte.

Die Südwestecke weist einen pfeilerartigen Vorsprung auf, wie er auch in der Gebäudemitte und an der gegenüberliegenden Ecke vorhanden ist (Abb. 140; 141). Er wird von Sandsteinquadern gebildet, deren unterschiedliche Erhaltung aus verschiedenen

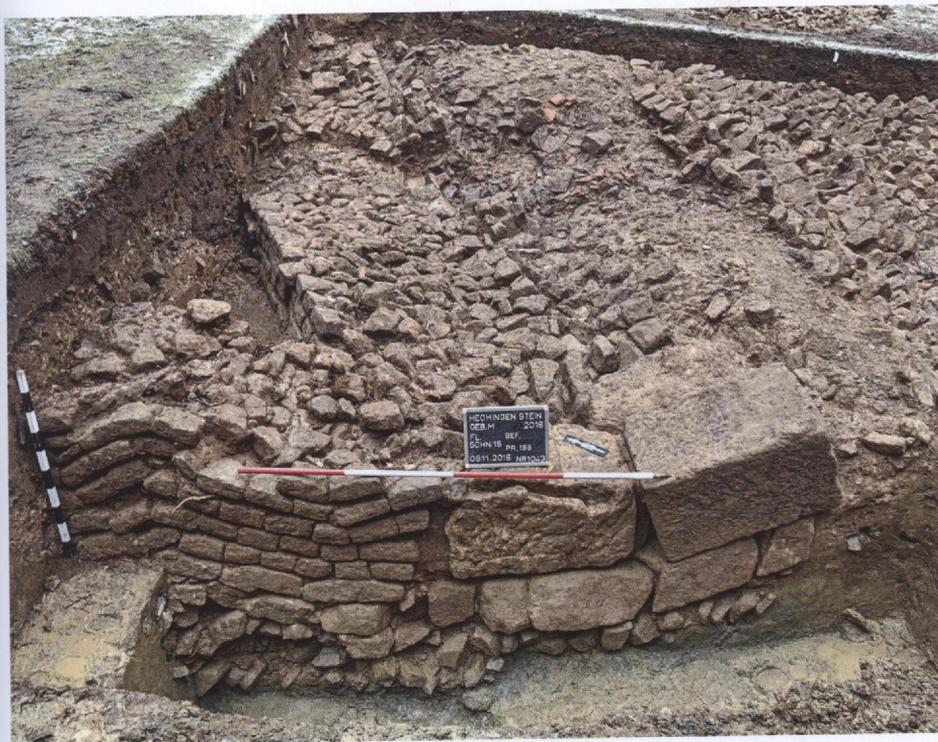
141 ◀ Hechingen-Stein. Besonders eindrücklich werden die Bodenbewegungen an der südwestlichen Gebäudeecke sichtbar. Sie ist hangabwärts gerutscht und abgesunken.

Besonders deutlich werden die Kraft und das Ausmaß der Bodenbewegungen an der Südwestecke des Gebäudes, wo das bis zu 1,60 m breite Fundament durch Verkippen, Verdrehen und Senken völlig außer Form geraten ist (Abb. 141). Diese Bewegungen erklären auch den Einsturz des Gebäudes. So spiegelt sich z. B. die Auslenkung des Fundamentes nach Südwesten in der Lage der umgestürzten Mauer, die leicht verdreht vor dem Gebäude aufgeschlagen ist. So wie sich die Ecke heute präsentiert, wundert man sich, dass die Mauer überhaupt am Stück umgefallen ist. Wahrscheinlich kippte sie bereits am Beginn der Erdbewegungen um. Danach war der Untergrund aber noch nicht zur Ruhe gekommen.
